Untersuchungsbericht

Untersuchungsbericht Nr. 19/1614

Untersuchungsziel:	Prüfung auf Entflammbarkeit zur Einreihung in die Baustoffklasse B1 „schwerentflammbar“ nach DIN 4102, Teil 1
Untersuchungsgut:	Dinky 3456, 100% Polyester FR
Probennahme:	durch den Auftraggeber
Auftraggeber:	siehe Anschrift
Auftragsdatum:	25.04.2019
Auftragseingang:	29.04.2019
Prüfdatum:	16.05.2019
Anzahl Seiten:	6

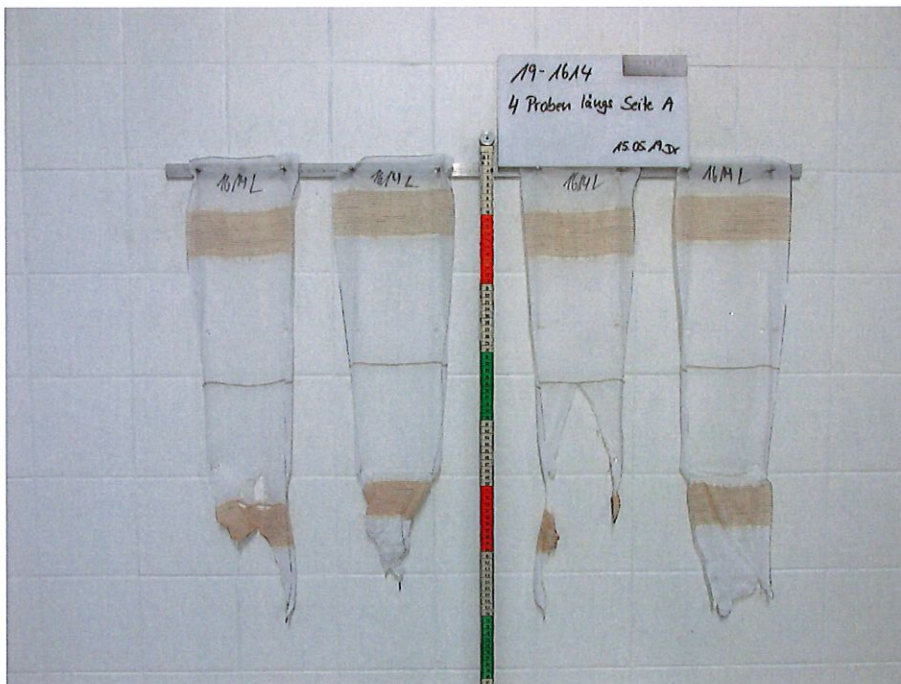
Probekörper: A

Bild 2: Aussehen der Proben nach dem Brandversuch

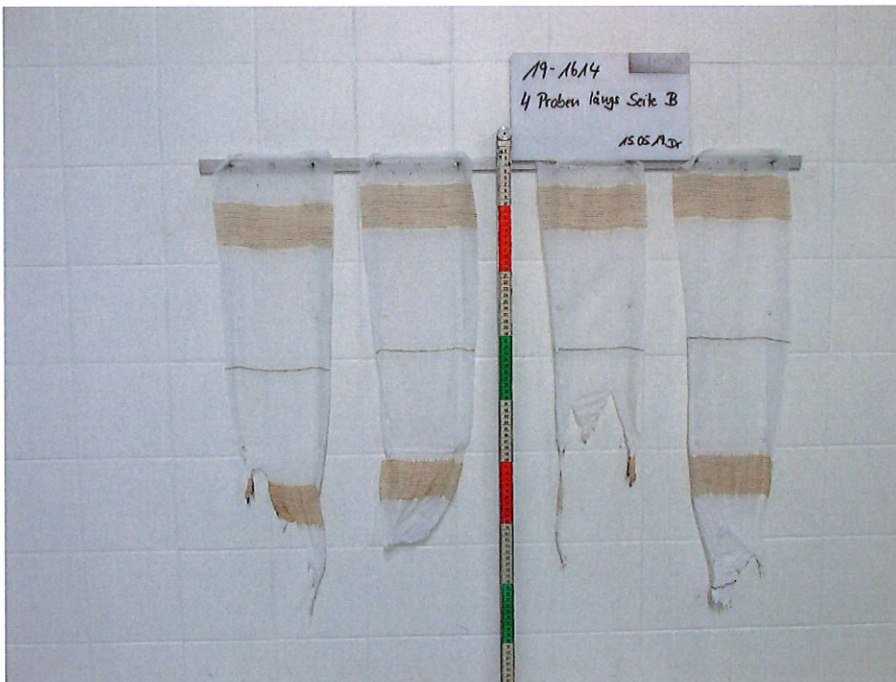
Probekörper: B

Bild 2: Aussehen der Proben nach dem Brandversuch

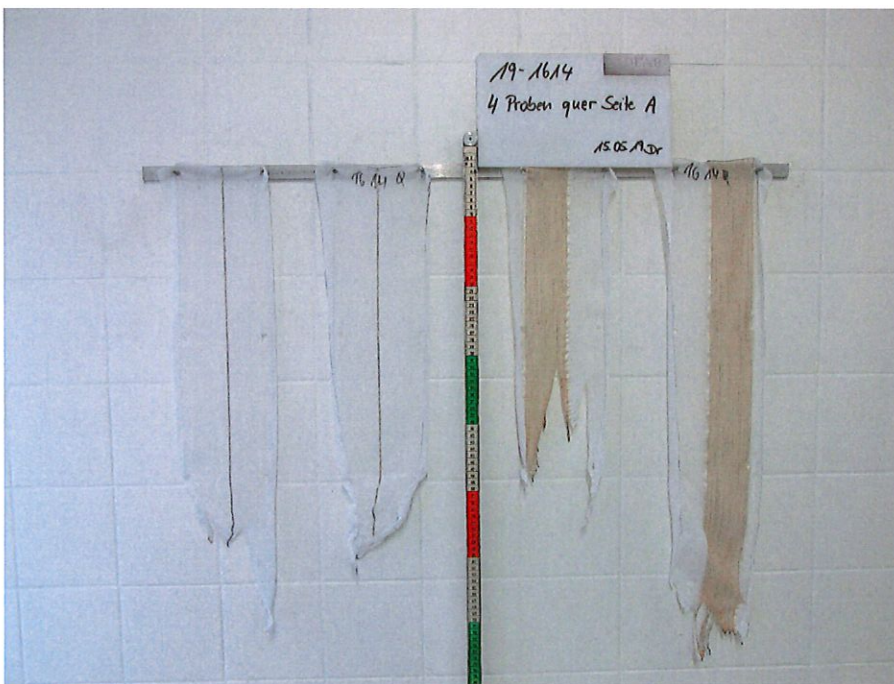
Probekörper: C

Bild 2: Aussehen der Proben nach dem Brandversuch
