zum Nachweis des Brandverhaltens nach DIN 4102-1

Aktenzeichen: FLT 3732520

Probenmaterial: Unbeschichtetes Gewebe aus Polyester zur Verwendung als Vorhang oder als Dekoration, bezeichnet als "10896".
(Einzelheiten siehe Blatt 2)

PRÜFZEUGNIS

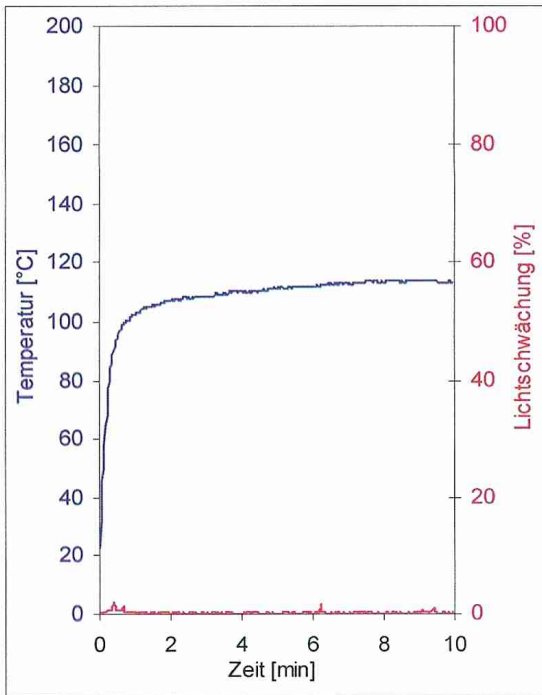
Probekörper A

Bild 1
Zeitlicher Verlauf der Rauchgastemperatur und der Rauchdichte

Ergebnisse der Brandschachtprüfung (Teil 2)						
Zeile Nr.		Probekörper				Anforderungen
		A	B	C	D	
17	<u>Nachbrennen nach Versuchsende</u> Dauer min:s	Nein	Nein	-	-	
18	Brennend abfallende Probeteile					
19	Anzahl der Proben					
20	Probenvorderseite					
21	Probenrückseite					
21	Flammenlänge cm					
22	<u>Nachglimmen nach Versuchsende</u> Dauer min:s	Nein	Nein	-	-	
23	Anzahl der Proben					
24	<u>Ort des Auftretens:</u> untere Probenhälfte					
25	obere Probenhälfte					
26	Probenvorderseite					
27	Probenrückseite					
28	<u>Rauchdichte</u> ≤ 400 % min	2,0	2,2	-	-	
29	≥ 400 % min (sehr starke Rauchentwicklung)	./.	./.	-	-	
30	Diagramm in Bild Nr.	1	3	-	-	
31	<u>Restlängen</u> Einzelwerte cm	73 69 67 64	70 64 75 76	- - - -	- - - -	>0
32	Mittelwert cm	68	71	-	-	≥15
33	Foto des Probekörpers auf Bild Nr.	2	4	-	-	
34	<u>Rauchgastemperatur</u> Maximum des Mittelwertes °C	114	114	-	-	≤200
35	Zeitpunkt. ¹⁾ min:s	9:00	9:44	-	-

36	Diagramm auf Bild Nr.	1	3	-	-	
37	<u>Bemerkungen:</u> Zeile 32: Auf Grund der verbliebenen Restlänge von > 45 cm konnte auf weitere Versuche verzichtet werden. (DIN 4102-16:2015-09, 5.2 b)

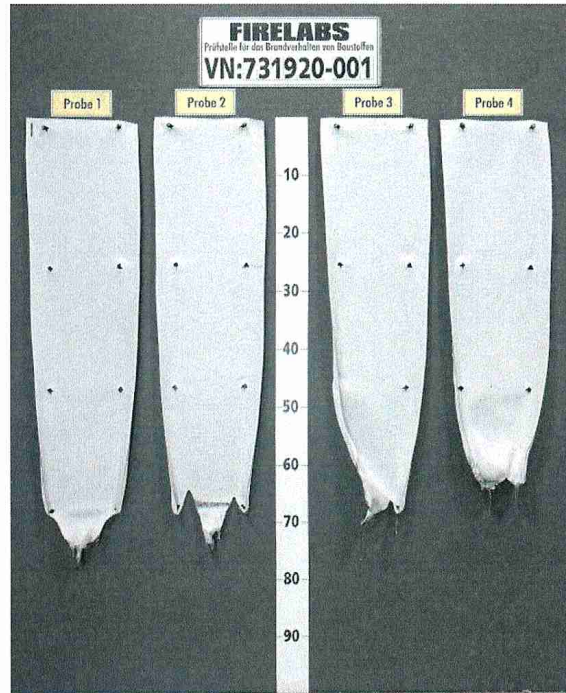
Bild 2
Aussehen des Probekörpers nach dem Brandversuch

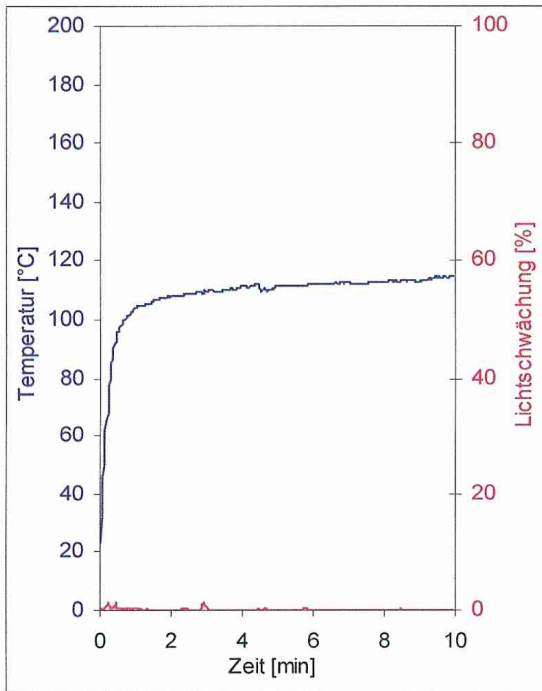
Probekörper B

Bild 3
Zeitlicher Verlauf der Rauchgastemperatur und der Rauchdichte

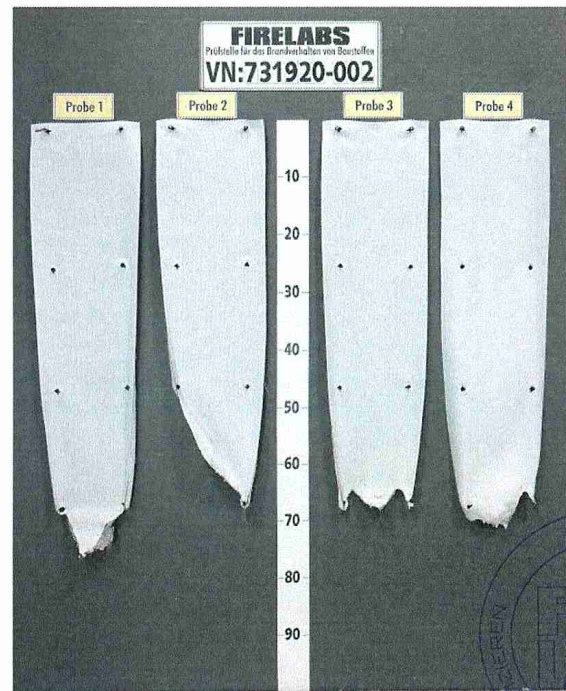
Bild 4
Aussehen des Probekörpers nach dem Brandversuch (Probe 4: Rückseite)
